# DEHN chrání rodinné domy s plechovými krytinami

Rodinný dům s plechovou krytinou

- vnější – izolovaný hromosvod pomocí vysokonapěťových vodičů HVI long

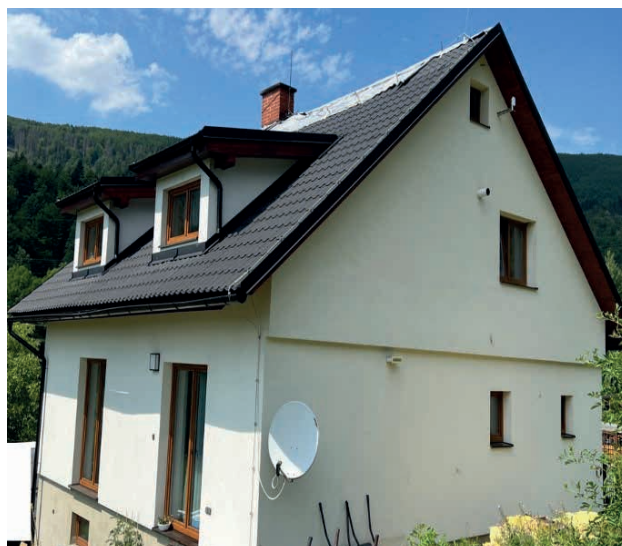
Obr. 4a Škody na rodinném domě s plechovou krytinou po úderu blesku

- Úder blesku směřoval do pomocného jimače, který byl uchycen ke komínu. Na obrázku jsou patrné načernalé stopy na jeho povrchu.
- Poté došlo s největší pravděpodobností na základě vysokých napětí, která mohou dosáhnout hodnot až několika stovek kV, ke vzniku parazitních kapacitních proudů a následně k přeskoku části bleskových proudů (viz obr. 3), které zapálily daný rodinný dům.

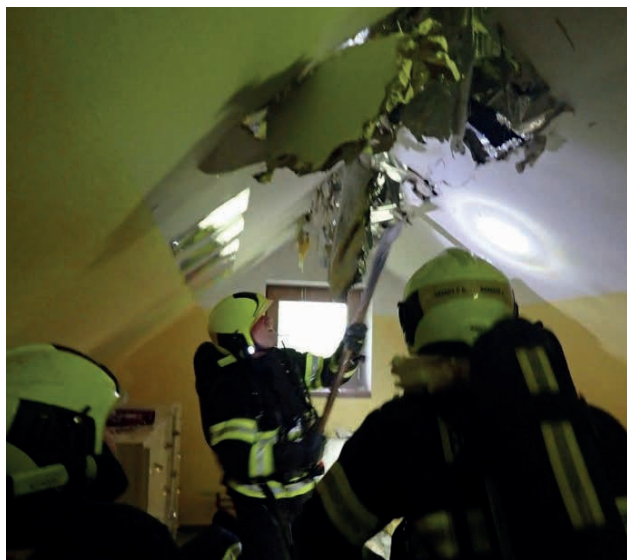
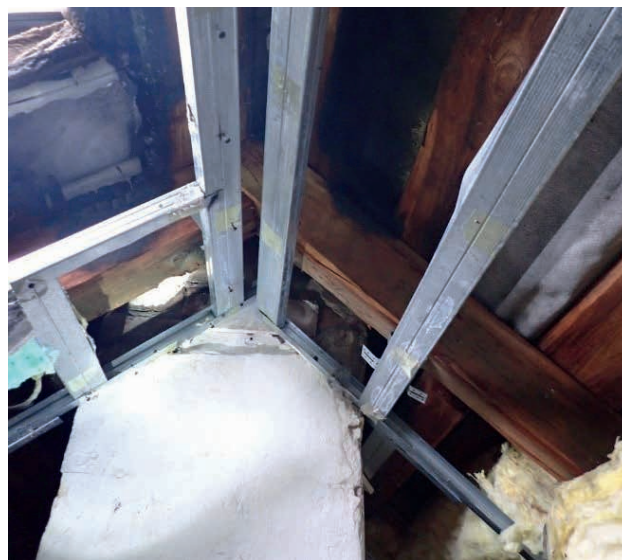
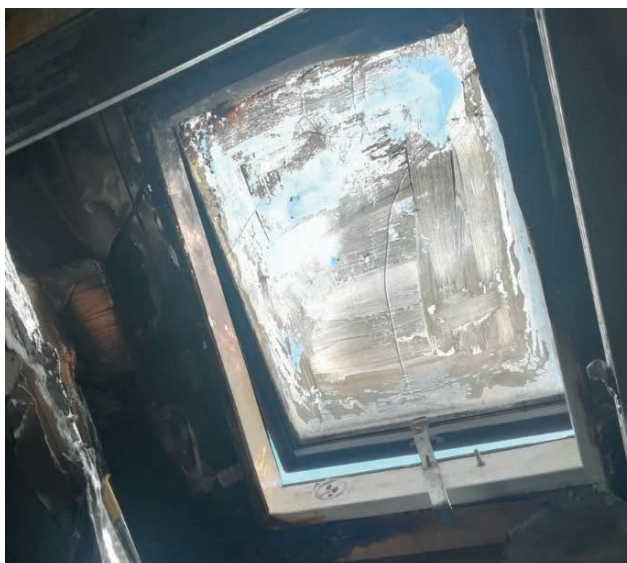
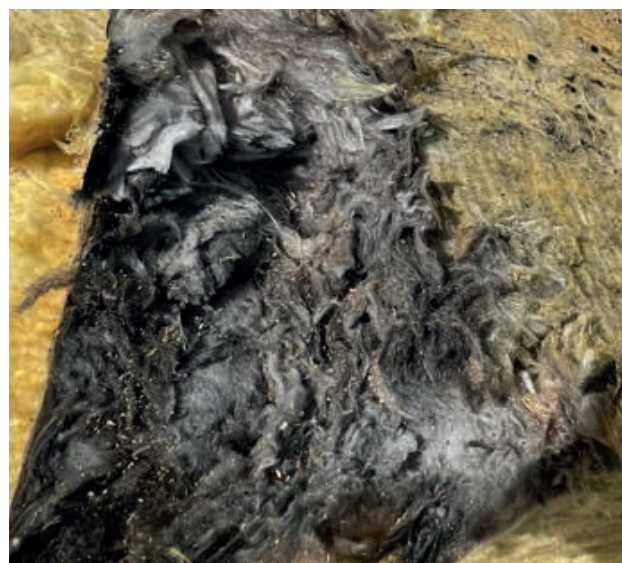
Obr. 4b Škody na rodinném domě s plechovou krytinou po úderu blesku

Z výše uvedených obrázků je zřejmé, že fyzikální účinky bleskových proudů a napětí, tzn. elektrických a magnetických polí, jsou velmi nebezpečné zvláště pro hořlavé materiály (viz ČSN EN 62305-2, ed. 2, tab. C5, pozn. 5.), jako jsou dřevěné krov, minerální vaty, polystyreny, PVC fólie a další izolační materiály.

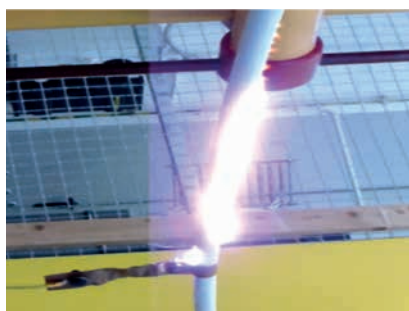
- Nedodržení požadavků této technické specifikace je zobrazeno na obrázku 6, kdy došlo ke vzniku klouzavého (kapacitního) výboje po povrchu vysokonapěťového vodiče při zkoušce vysokým napětím o tvaru vlny 1,2/50  $\mu$ s.

Obr. 6 Simulace zkoušky vysokým napětím vlnou 1,2/50  $\mu$ s vysokonapěťového vodiče ve vysokonapěťové laboratoři na univerzitě v Białystoku

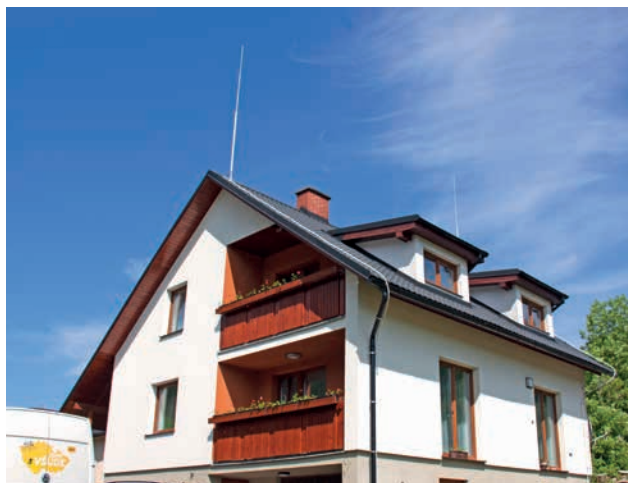
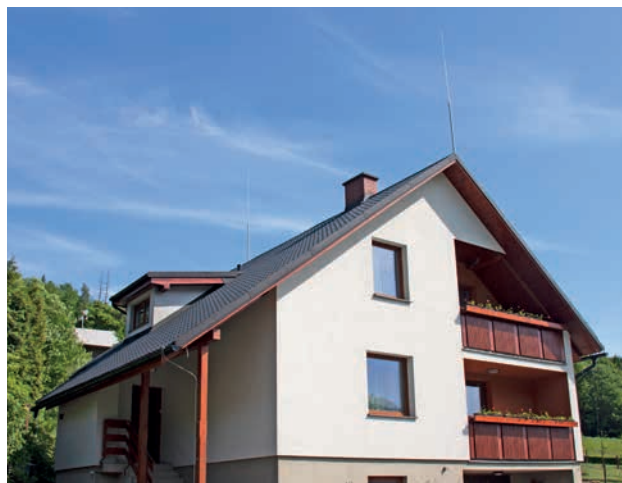
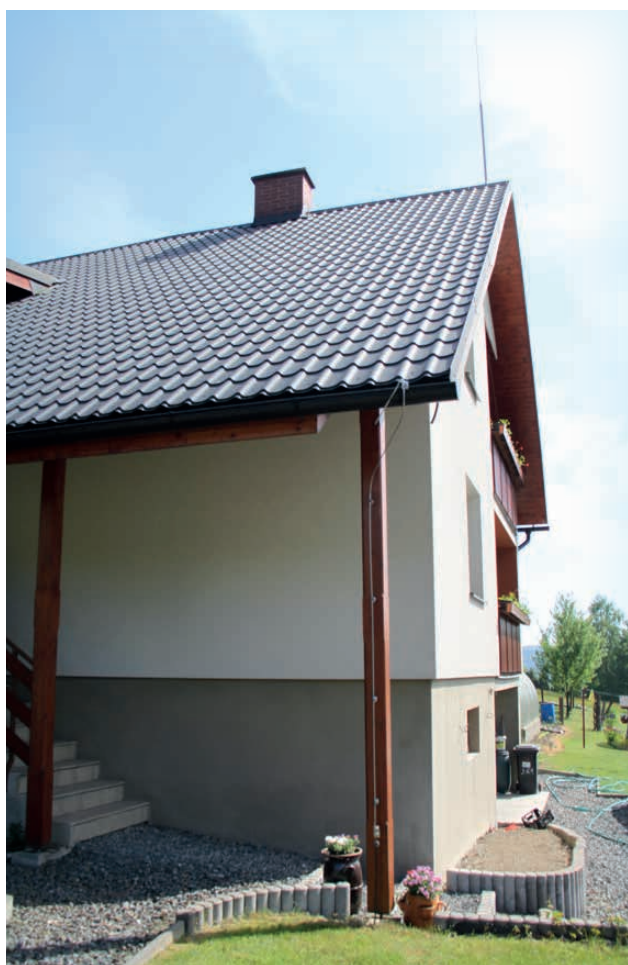
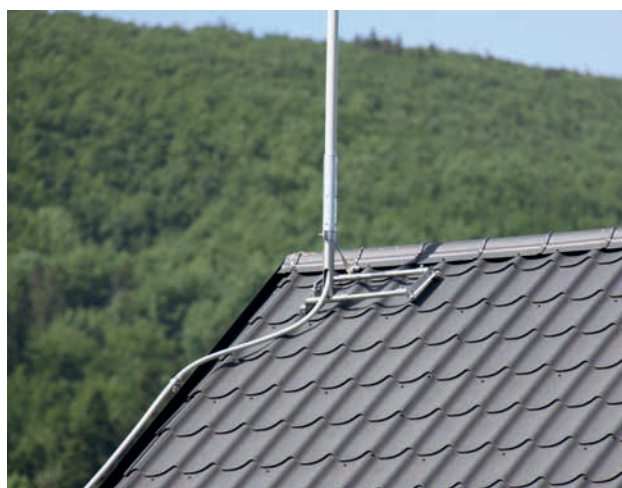
Obr. 8 Provedení hromosvodu na rodinném domě pomocí vodičů HVI long

Nové realizované řešení izolovaného hromosvodu je provedeno podle normy ČSN EN62305-3, ed. 2, čl. 5.2.1. Jímací soustava byla navržena podle čl. 5.2.1 téže normy se dvěma samostatnými jímači. Bohužel jeden tyčový jímač neskrýl celý dům do ochranného prostoru, proto musely být instalovány dva jímače (obr. 7). Z každého jímače byl veden jeden svod podle čl. 5.3.2 pro izolovaný systém ochrany před bleskem, který byl uchycen ke střešní krytině. Dále byla také zkontrolována pro každý svod v jeho nejvyšší výšce dostatečná vzdálenost  $s$ , jejíž hodnota nepřekročila 0,63 m pro vzduch (obr. 7).

- Hromosvod je protipožární zabezpečení stavby (obr. 8).
- Pro správný návrh vnější a vnitřní ochrany před bleskem nestačí pouze „vyzobat články“, které vyhovují dané skupině techniků, ale důsledně dodržet všechny články souboru norem ČSN EN 62305-1 až 4, ed. 2, pro daný typ provedení ochrany.
- Použití izolovaného hromosvodu je především pro tyto případy:
  - Stavby s hořlavou krytinou.
  - Stavby s hořlavými stěnami.
  - Prostředí s nebezpečím požáru.
  - Prostředí s nebezpečím výbuchu.
